Composants logiciels Analyst 1.7.2 pour le système ExionLC 2.0

Notes de version

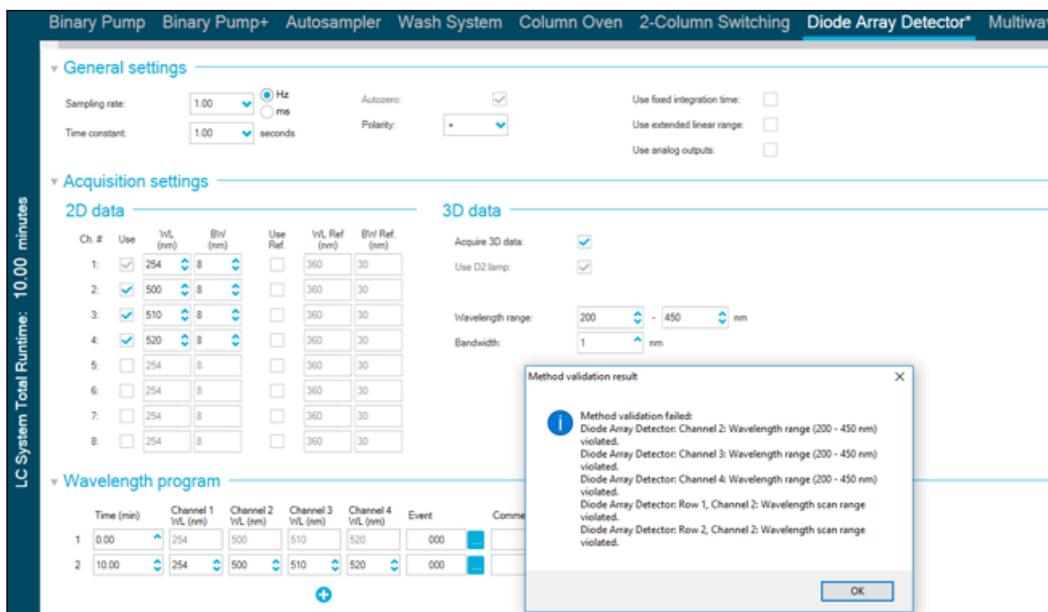
Figure 2-1 Message d'erreur lors de l'enregistrement d'une méthode DAD ExionLC 2.0 non valide

- Lors de la création d'une méthode LC pour un système avec un DAD, vérifiez que la longueur d'onde définie pour chaque canal et chaque ligne dans le programme Wavelength pour le mode de données 2D correspond à la plage définie pour le mode de données 3D, même si ce mode n'est pas sélectionné. La figure suivante illustre le message d'erreur affiché lors de l'enregistrement d'une méthode non valide. Le numéro de ligne désigne la ligne dans le programme Wavelength.
